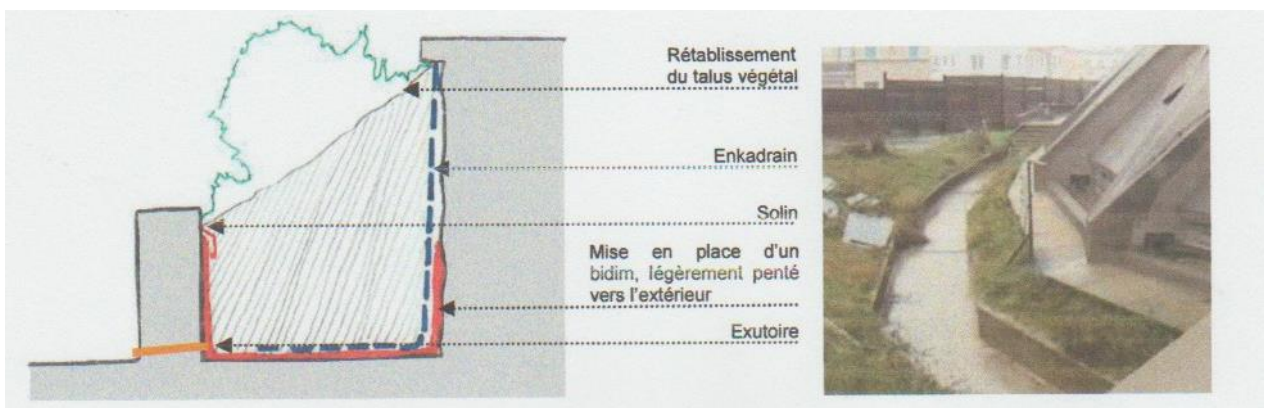
Concernant la partie végétale en pied d'église, l'entreprise propose la réalisation d'une dalle béton en fond de bac et le montage d'un mur en parpaing enduit au droit de la partie verticale au-devant du mur en moellon. A l'intérieur, le bac serait cuvelé par un géotextile et comblé de couches successives de granulats de plus en plus fins selon les dispositions de type drain. Des exutoires permettraient d'évacuer ponctuellement d'évacuation des eaux. Enfin, la terre végétale serait terrassée à l'horizontale.

La maîtrise d'œuvre ne valide pas l'intégralité de cette proposition. Afin de conserver l'esprit du projet d'origine, elle conseille fortement le rétablissement du talutage original de la terre. Aucune structure rapportée, telle que décrit précédemment ne sera bâtie. Un Enkadrain (paroi alvéolaire drainante et assurant une ventilation) sera mis en œuvre directement sur les structures existantes de l'église (murs des bas-côtés, en rouge sur schéma ci-dessous) et un bidim sera mis en œuvre en fond de bac (en bleu, sur le schéma ci-dessous). Les exutoires seront par contre effectivement bien mis en œuvre à intervalle régulier (en orange, sur le schéma ci-dessous).

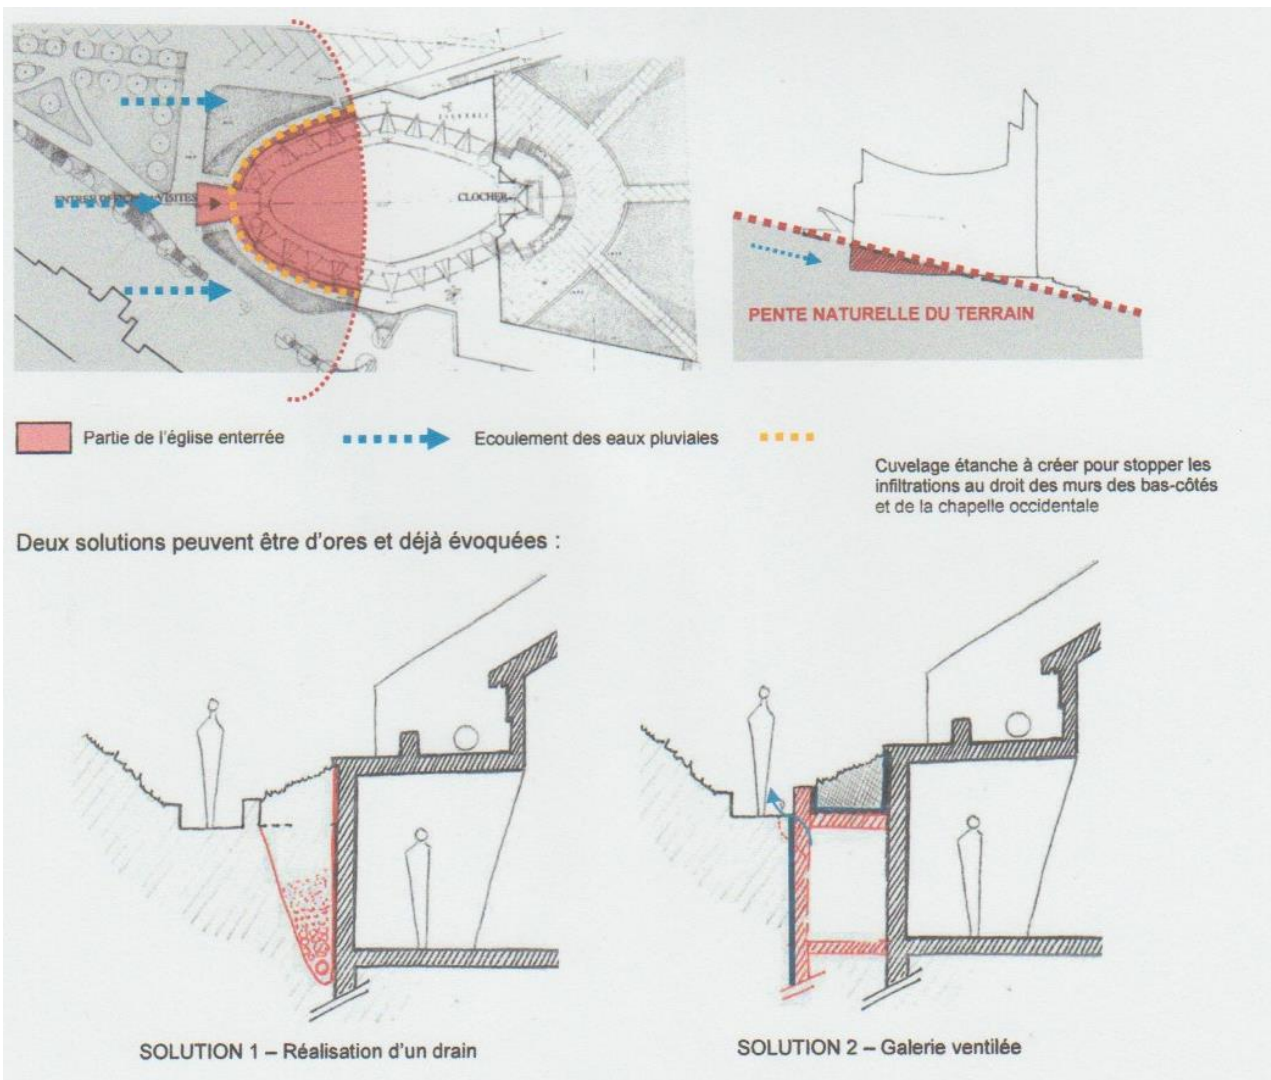
Cependant, la maîtrise d'œuvre attire l'attention sur le fait que cette solution ne permettra pas de résoudre définitivement la pénétration de l'humidité au droit des bas-côtés de l'église. En effet, l'église étant semi-enterrée, il serait nécessaire de réaliser, soit un drainage périphérique de la partie bâtie sous le niveau de sol naturel, soit une galerie ventilée, pour stopper les infiltrations d'eau liées aux eaux d'écoulement des eaux provenant de la pente naturelle du terrain (schéma ci-dessous).

Néanmoins, nous savons que ces travaux sont d'une envergure beaucoup plus importante que celle discutée initialement et demanderait une étude de conception avant réalisation.
