## NOTRE-DAME de ROYAN

Travaux de restauration (2013-2019)

Ed. 3èmeTr. 2019

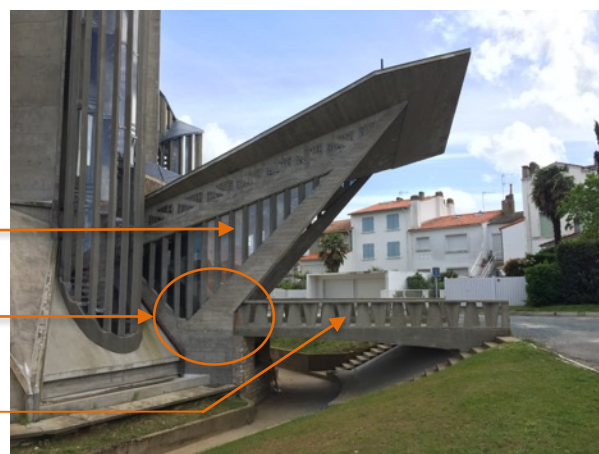
Pan latéral  
Zone d'ancrage  
des tirants  
Passerelle

Au niveau de l'accès de la porte principale Ouest, des fissures ont été identifiées au droit de l'appui de la passerelle et du mur d'échiffre de l'escalier intérieur.

Des tirants en fibre de carbone de 4 mètres de long et de 20 mm de diamètre ont été mis en oeuvre pour réancrer la passerelle depuis la première contremarche de l'escalier.

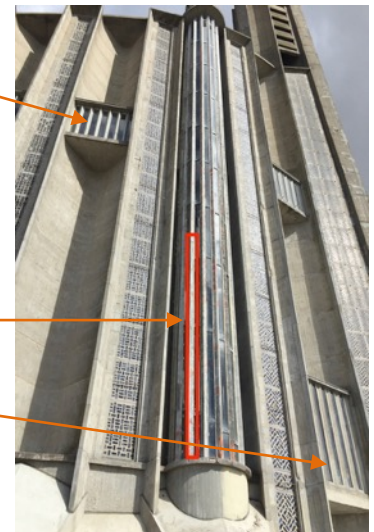
Tourelle Sud-Est

Au vu de leur très mauvais état, les **meneaux** des tourelles de l'escalier Sud-Est ont été démontés et changés. Certains meneaux ont été remplacés car leurs aciers présentaient une forte corrosion.

Les « **toitures basses** » des tourelles sont refaites, ainsi que les **acrotères**. Des **parcloses en terre cuite** ont été mises en place pour permettre le maintien des vitrages contre les meneaux.

La pose des nouveaux vitrages a été faite de sorte que l'eau de condensation puisse s'écouler vers l'extérieur. Ces vitrages sont maintenus en place de l'intérieur par des bavettes en plomb et de l'extérieur par du mastic coloré adéquat, résistant aux intempéries.

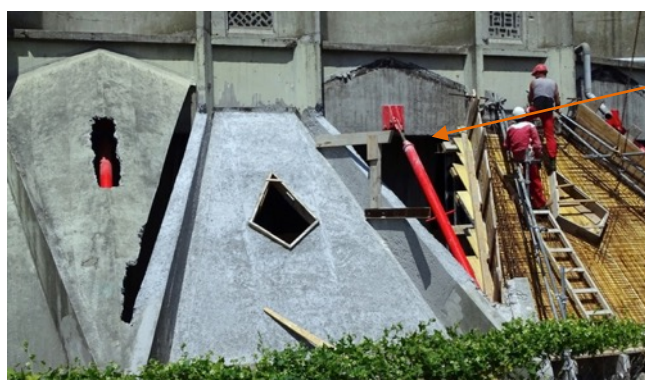
Bas-côtés pendant les travaux

Les démolitions et reconstructions des bas-côtés commencent au NORD et se terminent par le côté SUD. Les vitraux losangés, qui constituent le chemin de croix, ont été déposés pour restauration. Sur les poutres des toitures des bas-côtés obliques qui ceinturent l'édifice, les purges au droit des aciers corrodés révèlent que ces derniers sont irréparables (feuilletés), ce qui empêche toute reprise de ligature des aciers (assemblage des aciers entre eux). Certaines poutres sont à refaire entièrement.

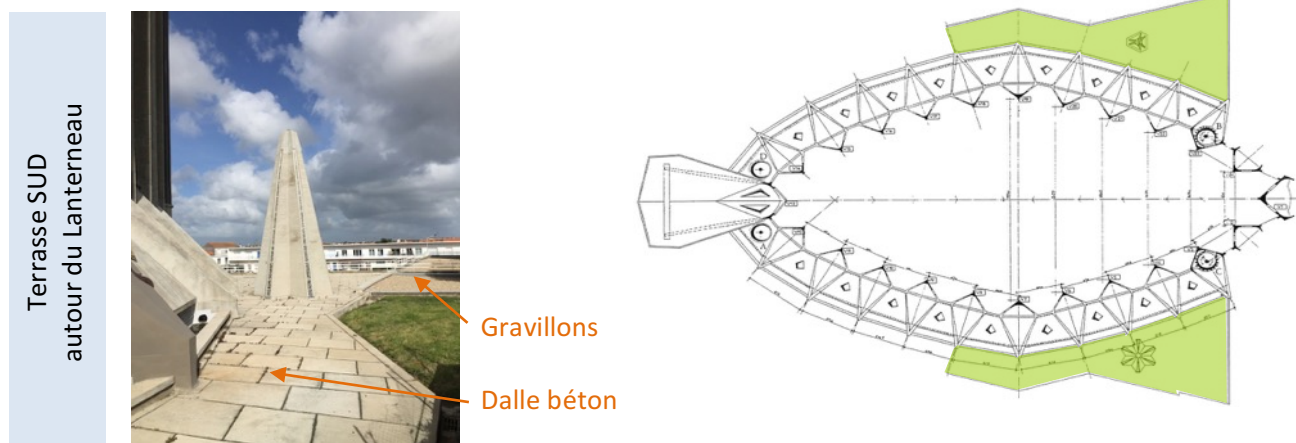
Toutes les dalles ont été déposées, l'ancienne étanchéité arrachée.

Réalisation d'une étanchéité avec pose de nouvelles dalles en béton. La terrasse du Centre Paroissial a bénéficié d'un **engravillonnage**, en lieu et place des dalles endommagées. Le **muret** séparant la terrasse sud du Centre Paroissial a été rebâti. Les **garde-corps** des terrasses ont été démontés et refaits à neuf.
