La Restauration de L'Eglise Notre-Dame

(dernière tranche, livraison fin 2018)

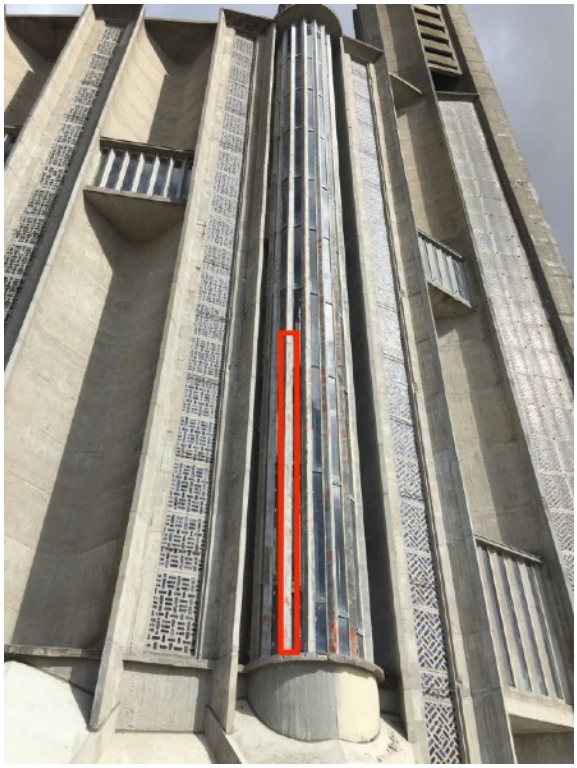
Les trous de banches étaient « obturés » avec du filet et des bouchons de liège…lors du nettoyage de la façade au jet d'eau, il est probable que le liège ait été endommagé et expulsé par le décapage. D'où les infiltrations d'eau qui n'avaient jamais eu lieu auparavant par ces orifices-là.

-Sur les deux tourelles occidentales et porche d'entrée principale : remplacement des joints mastic par des joints silicones et suppression des bavettes en plomb.

-Joints silicones également pour les coursives entre les voiles V10 et V16.

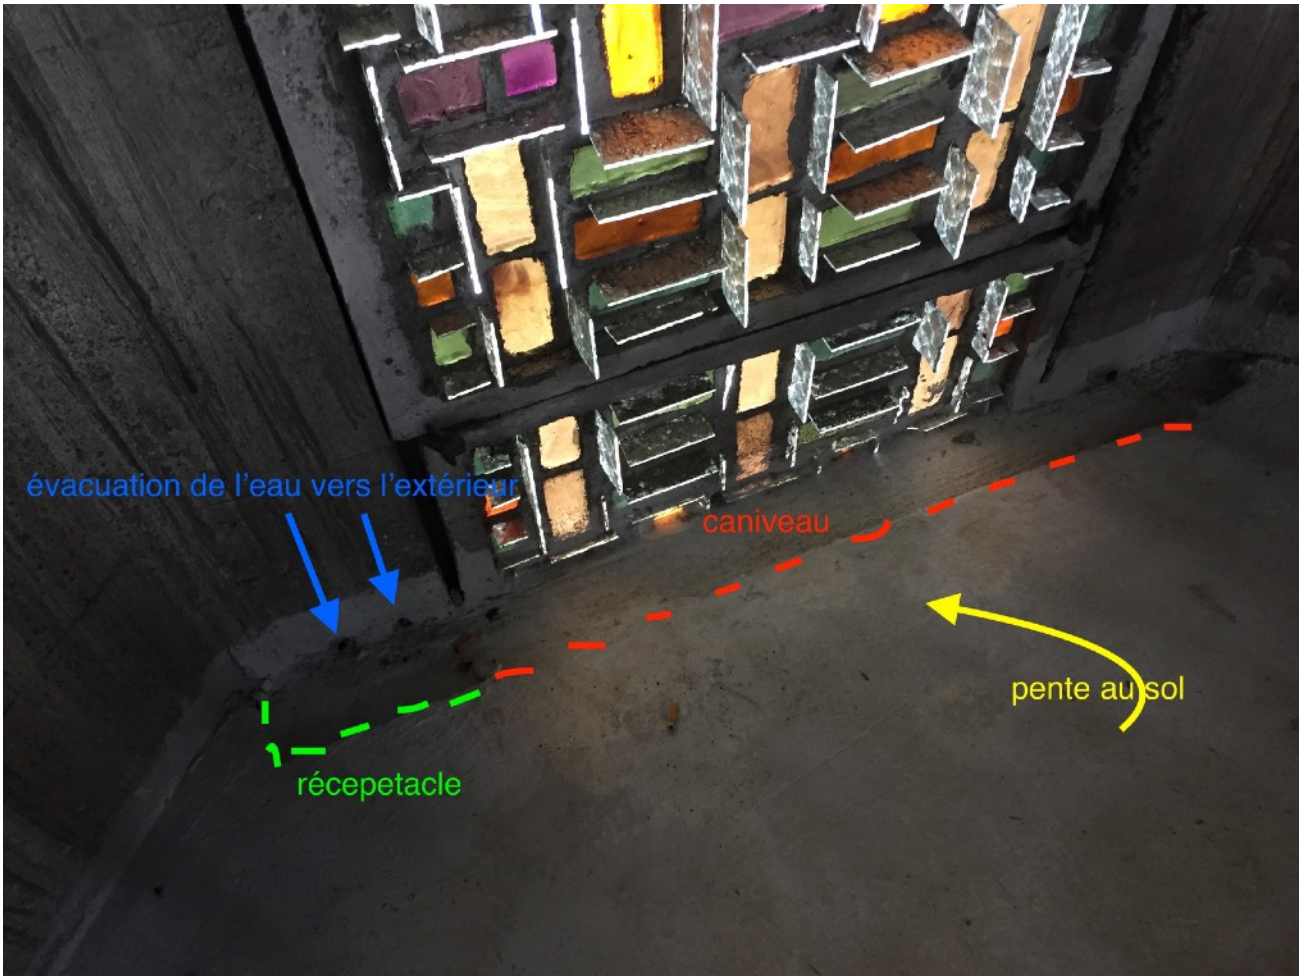
L'orgue comprend maintenant des parties électroniques intégrées. Ces pièces ont aussi été endommagées par les infiltrations d'eau. Les travaux de remontage de l'instrument ont dû être stoppés. Ils reprendront en septembre pour s'achever au printemps 2019.

Sol autour de l'orgue avec aménagements d'écoulements de l'eau, en cas de nouvelle « intrusion ».

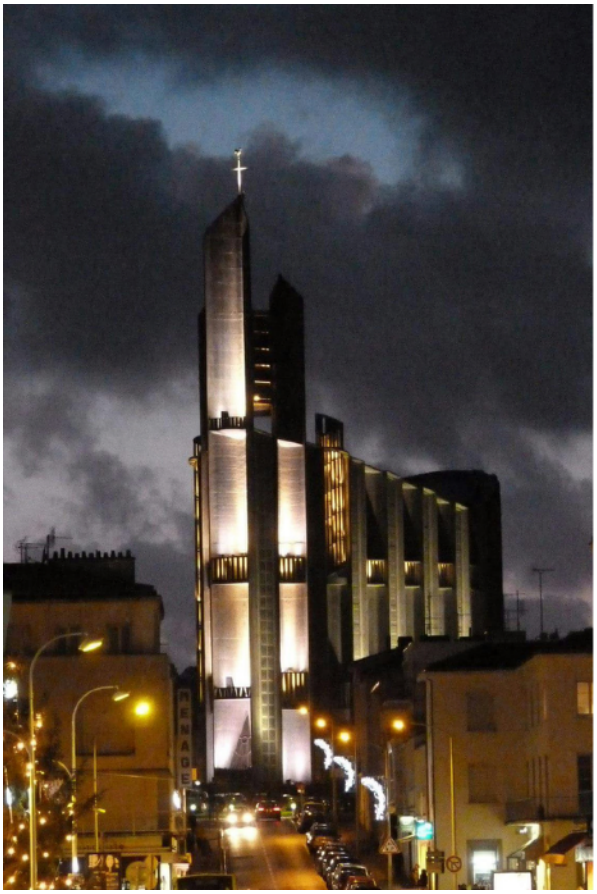
Le Plan Lumière :

Au sujet de la mise en lumière nocturne de l'église : le système de boîtier d'éclairage festif livré ne permettrait pas une utilisation de plus de quelques jours pour une animation. Compatibilité entre boîtiers neufs et existants ? Surcoût !
En fixe, l'éclairage actuel nocturne de couleur parme est sujette à critique du public. Les couleurs liturgiques sont: le violet (parme), le vert et le blanc. Une étude est en cours pour améliorer la polychromie.
