## NOTRE-DAME de ROYAN

Travaux de restauration (2013-2019)

Ed. 3èmeTr. 2019

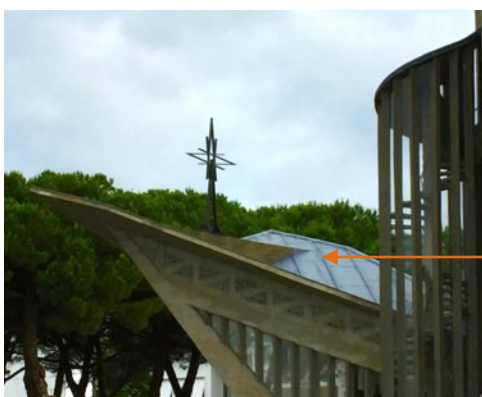
Après constat des dégradations, les premiers essais de reprise du béton de l'auvent ne donnaient pas satisfaction tant sur le plan de la granulométrie que de la couleur. Un important travail a été fait sur le choix des couleurs de granulats et du sablage afin d'obtenir un aspect fidèle à l'ouvrage initial. La **couverture de plomb** de l'auvent a été posée fin avril 2014.

Au niveau de l'accès de la porte principale Ouest, des fissures ont été identifiées au droit de l'appui de la passerelle et du mur d'échiffre de l'escalier intérieur.

Des tirants en fibre de carbone de 4 mètres de long et de 20 mm de diamètre ont été mis en oeuvre pour réancrer la passerelle depuis la première contremarche de l'escalier.

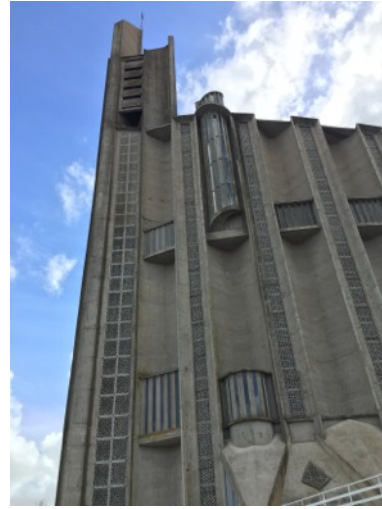
Tourelle Nord-Est

Au vu de leur très mauvais état, les **meneaux** des tourelles de l'escalier Sud-Est ont été démontés et changés. Certains meneaux ont été remplacés car leurs aciers présentaient une forte corrosion.

Les « **toitures basses** » des tourelles sont refaites, ainsi que les **acrotères**. Des **parcloses en terre cuite** ont été mises en place pour permettre le maintien des vitrages contre les meneaux.

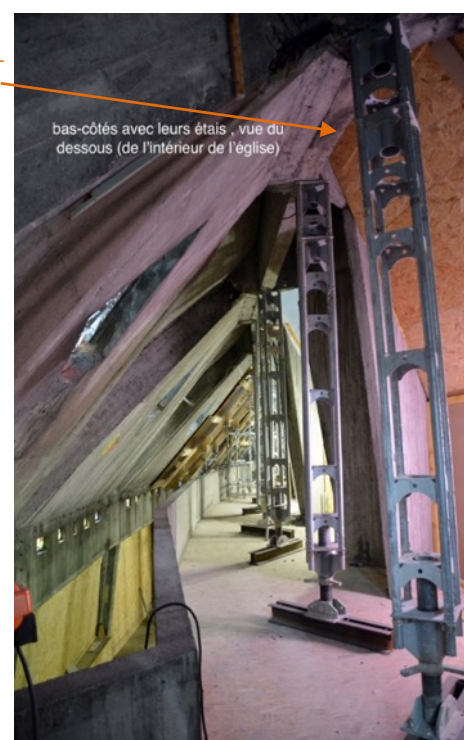
Coursives basses avec étais pendant les travaux

Les démolitions et reconstructions des bas-côtés commencent au NORD et se terminent par le côté SUD. Les vitraux losangés, qui constituent le chemin de croix, ont été déposés pour restauration. Sur les poutres des toitures des bas-côtés obliques qui ceinturent l'édifice, les purges au droit des aciers corrodés révèlent que ces derniers sont irréparables (feuilletés), ce qui empêche toute reprise de ligature des aciers (assemblage des aciers entre eux). Certaines poutres sont à refaire entièrement.

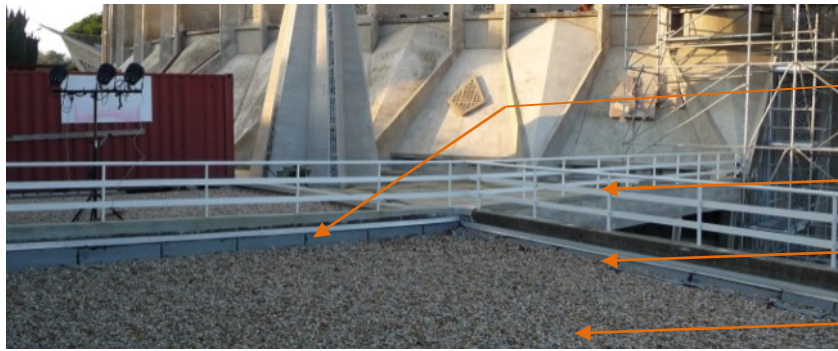
Toutes les dalles ont été déposées, l'ancienne étanchéité arrachée.

Réalisation d'une étanchéité avec pose de nouvelles dalles en béton. La terrasse du Centre Paroissial a bénéficié d'un **engravillonnage**, en lieu et place des dalles endommagées. Le **muret** séparant la terrasse sud du Centre Paroissial a été rebâti. Les **garde-corps** des terrasses ont été démontés et refaits à neuf.

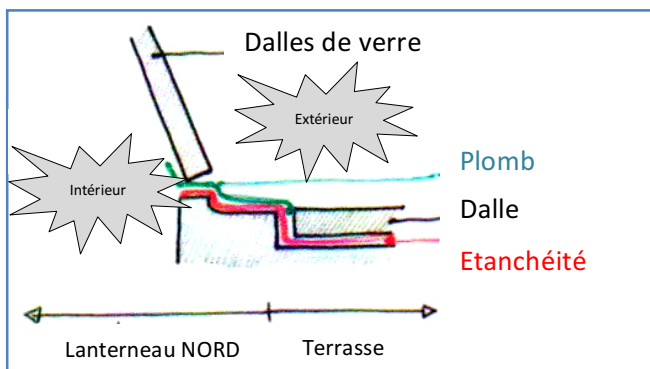
**Coupe B-B :** Schéma de principe de relevés d'étanchéités au droit du lanterneau

Le lanterneau du baptistère (aussi appelé pyramidion) a dû être refait à neuf à l'identique avec ajout de feuillure dans les arrêtes pour la repose des dalles de verre restaurées. Toutes les arrêtes ont été reprises.
